Les conditions hydrodynamiques, particulièrement défavorables dans lesquelles se trouvait le sol de fondation de l'immeuble 7Bis, effondré le 16 janvier 2008 à 12h45, sont incontestablement responsables de ce sinistre.

ANALYSE PRÉLIMINAIRE GÉNÉRALE DE L'EXPERT DE JUSTICE

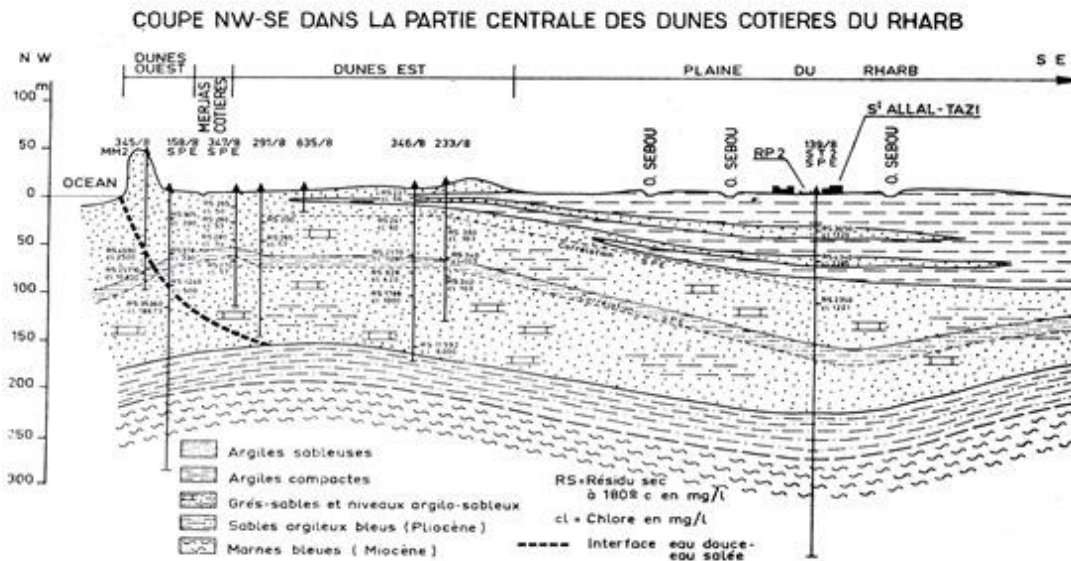
Coupe géotechnique.

La coupe suivante nord-ouest et sud-est donne une idée générale sur la super position des couches de sol :

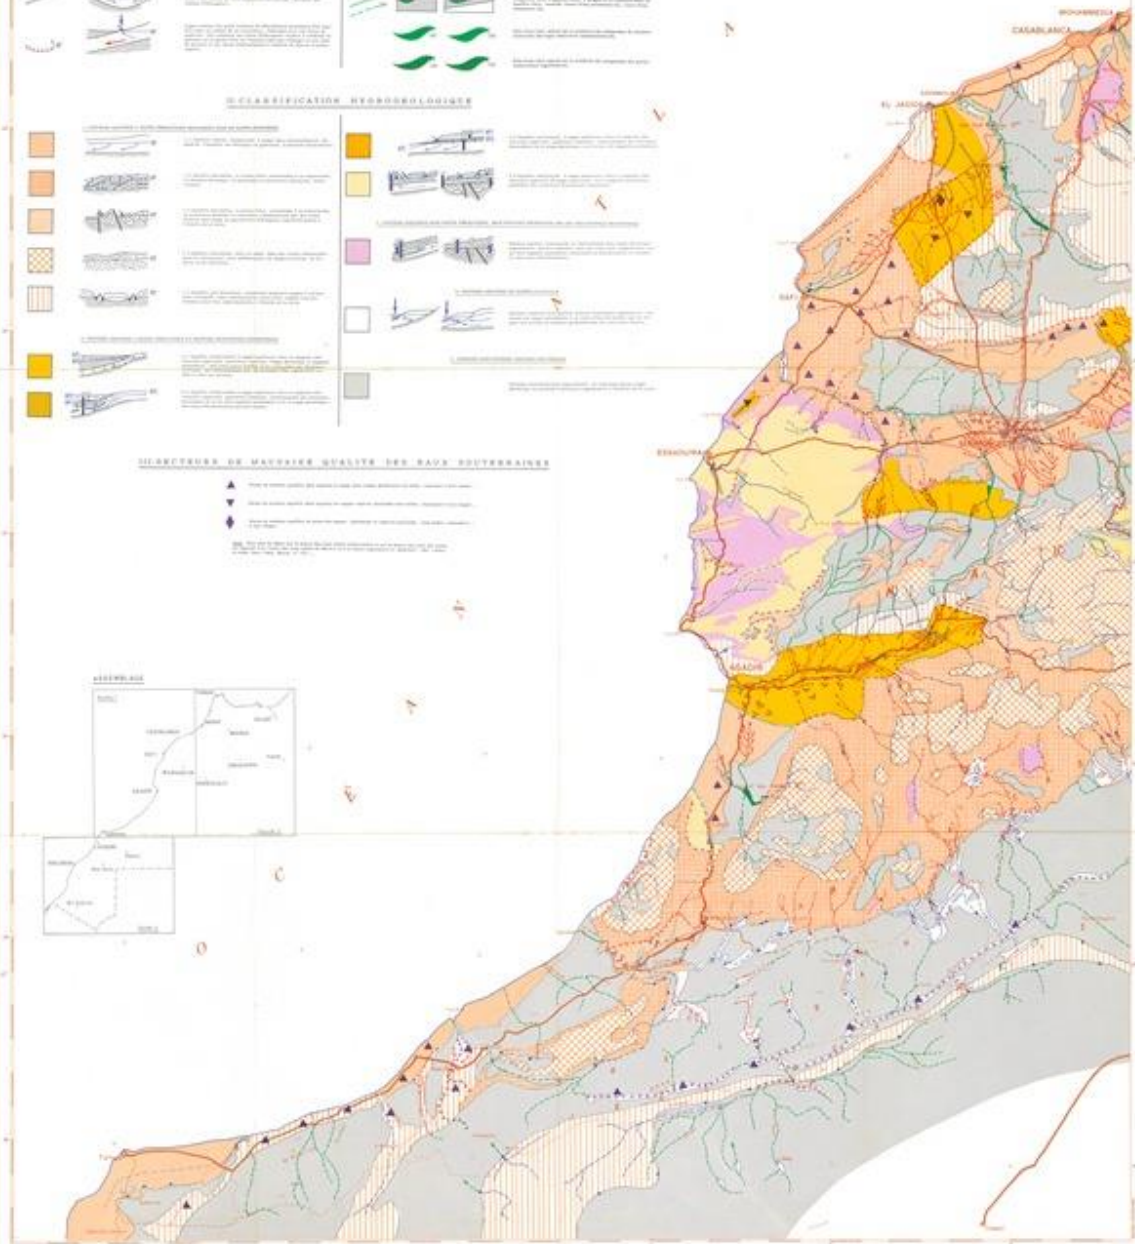
Carte des systèmes aquifères au Maroc.

La classification hydrogéologique adoptée par la carte des systèmes aquifères du Maroc, montre qu'on est en présence d'aquifère multicouches à nappe inférieure captive, superposées, quasiment continues, communiquant par drainance descendante de la nappe phréatique vers la nappe profonde. Cette drainance devient ascendante dans le cas de dépression et de faible altitude.

Il est aussi indiqué, parmi les secteurs de mauvaise qualité des eaux souterraines, qu'une partie du système aquifère de la nappe libre (nappe phréatique) est salée, impropre à tout usage.

Il est aussi indiqué son action électrolytique négative sur les fondations d'ouvrage construit dans la nappe.

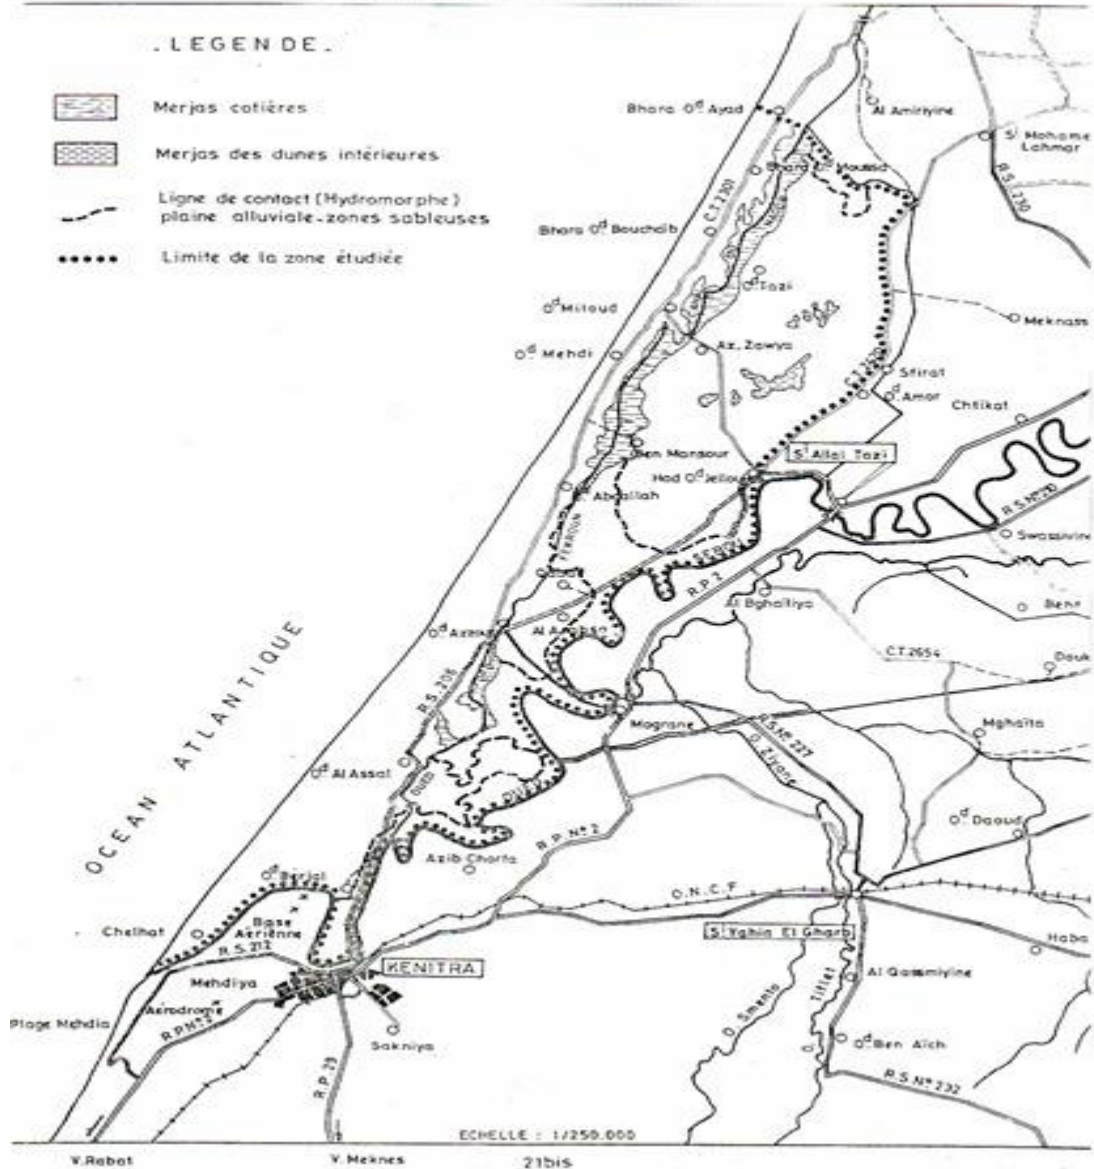
CARTE DE SITUATION DES MERJAS

Les excès d'eaux pluviales s'infiltrent en profondeur à travers les terrains sableux très perméables où ils stagnent dans les dépressions profondes. Les eaux qui s'infiltrent entraînent aussi la remontée de la nappe dans ses dépressions, ce qui aboutit à la formation des merjas par l'action combinée de l'accumulation des eaux pluviales et leurs stagnations en surface à cause de la faible perméabilité des sols et de la remontée de la nappe qui se maintient toujours à faible profondeur dans ses zones basses.

Il existe deux types de merjas : côtières et celles des dunes intérieures.
